# Analyse van verwarmingssystemen

Temperatuurmetingen in  
woningen ter voorbereiding op  
een warmtenet-aansluiting.

*Vruchtenbuurt, Den Haag, Juni 2025*

In opdracht van  
Coöperatie Duurzame Vruchtenbuurt

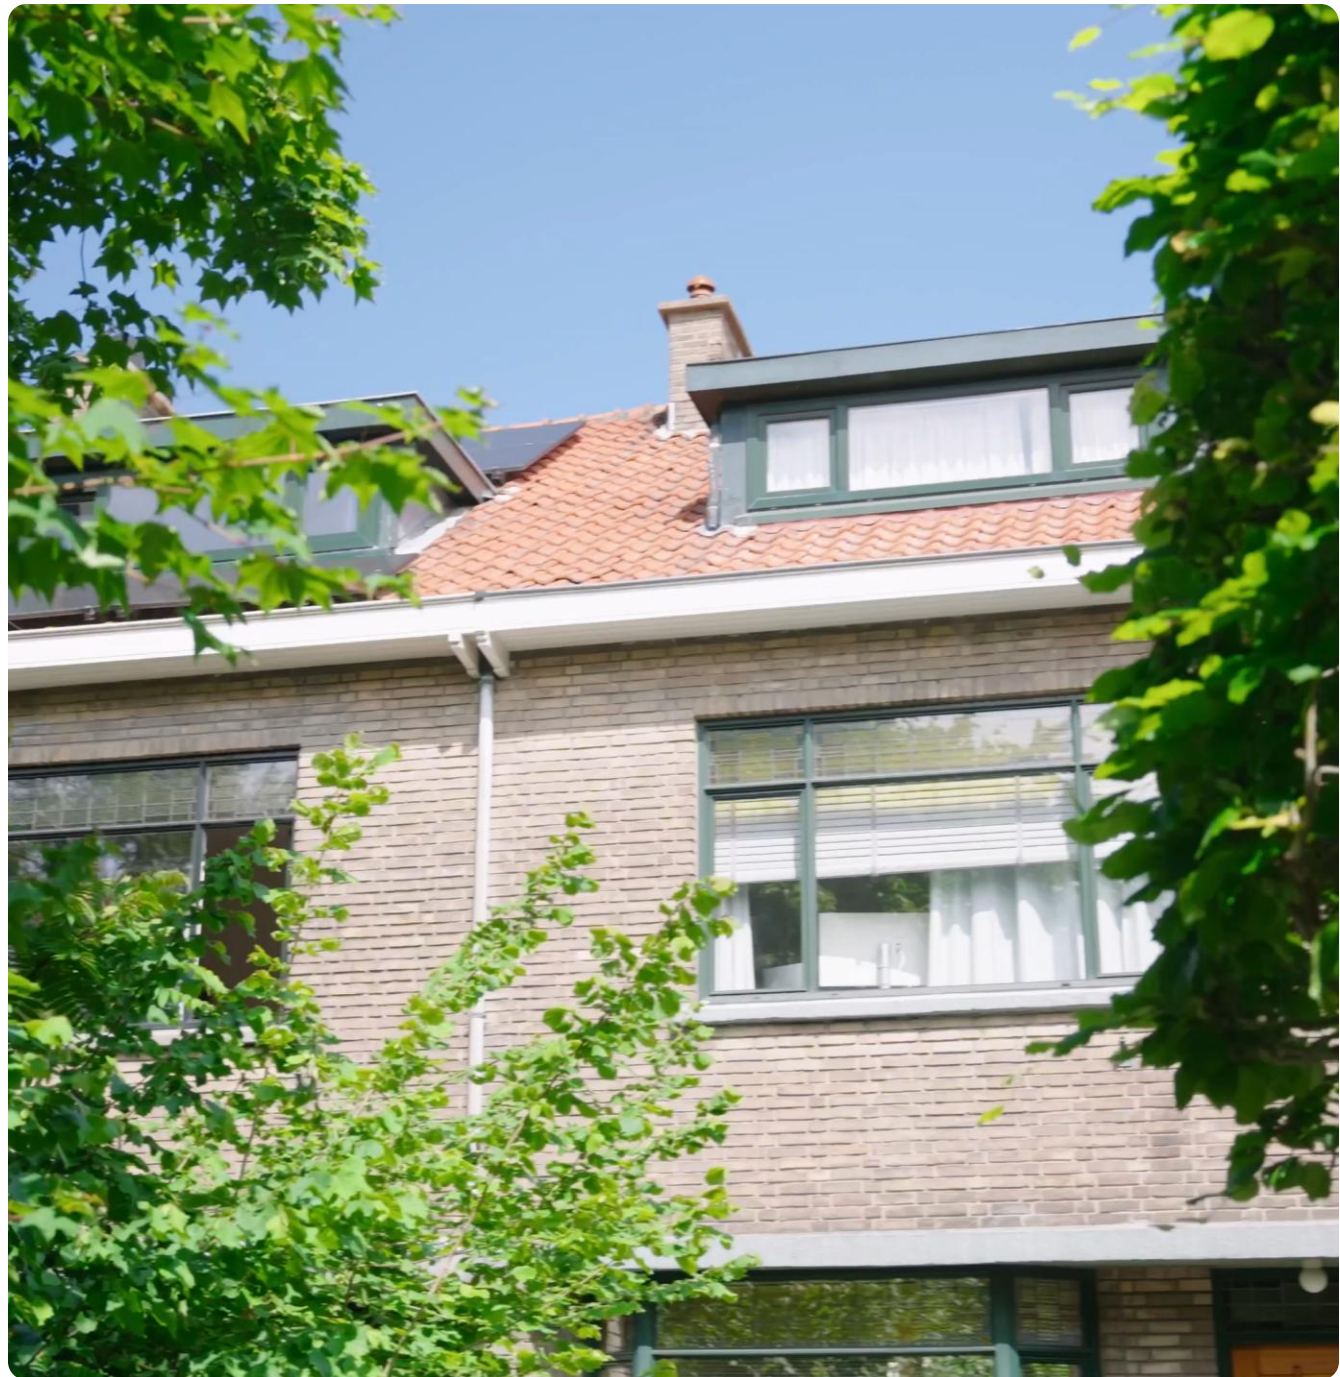
### Meting 1

- Type woning: Benedenwoning
- Opname nr.: 1
- Energielabel: C (geïsoleerde woning)

Rond 06:00 springt het verwarmingssysteem aan en stijgt de temperatuur van de cv-ketel en de radiatoren snel. Het temperatuurverschil tussen aanvoer en retour van de radiator is groot. Rond 10:00 daalt de temperatuur in het systeem en is ook een daling in ruimtetemperatuur zichtbaar. Vanaf 14:00 nemen beide temperaturen weer toe. De ketel stookt regelmatig op hoog vermogen.

De cv-ketel reageert snel op de warmtevraag en de temperatuur in de leidingen stijgt direct na het inschakelen. De cv-ketel springt vaak aan en uit en de temperatuur fluctueert sterk. Dit patroon wijst op een ketel die niet optimaal is ingesteld. Hierdoor werkt het systeem niet efficiënt. Laat een installateur kijken naar de afstelling van de ketel. De woning lijkt verder wel geschikt voor verwarmen met een aanvoertemperatuur van 55 graden.

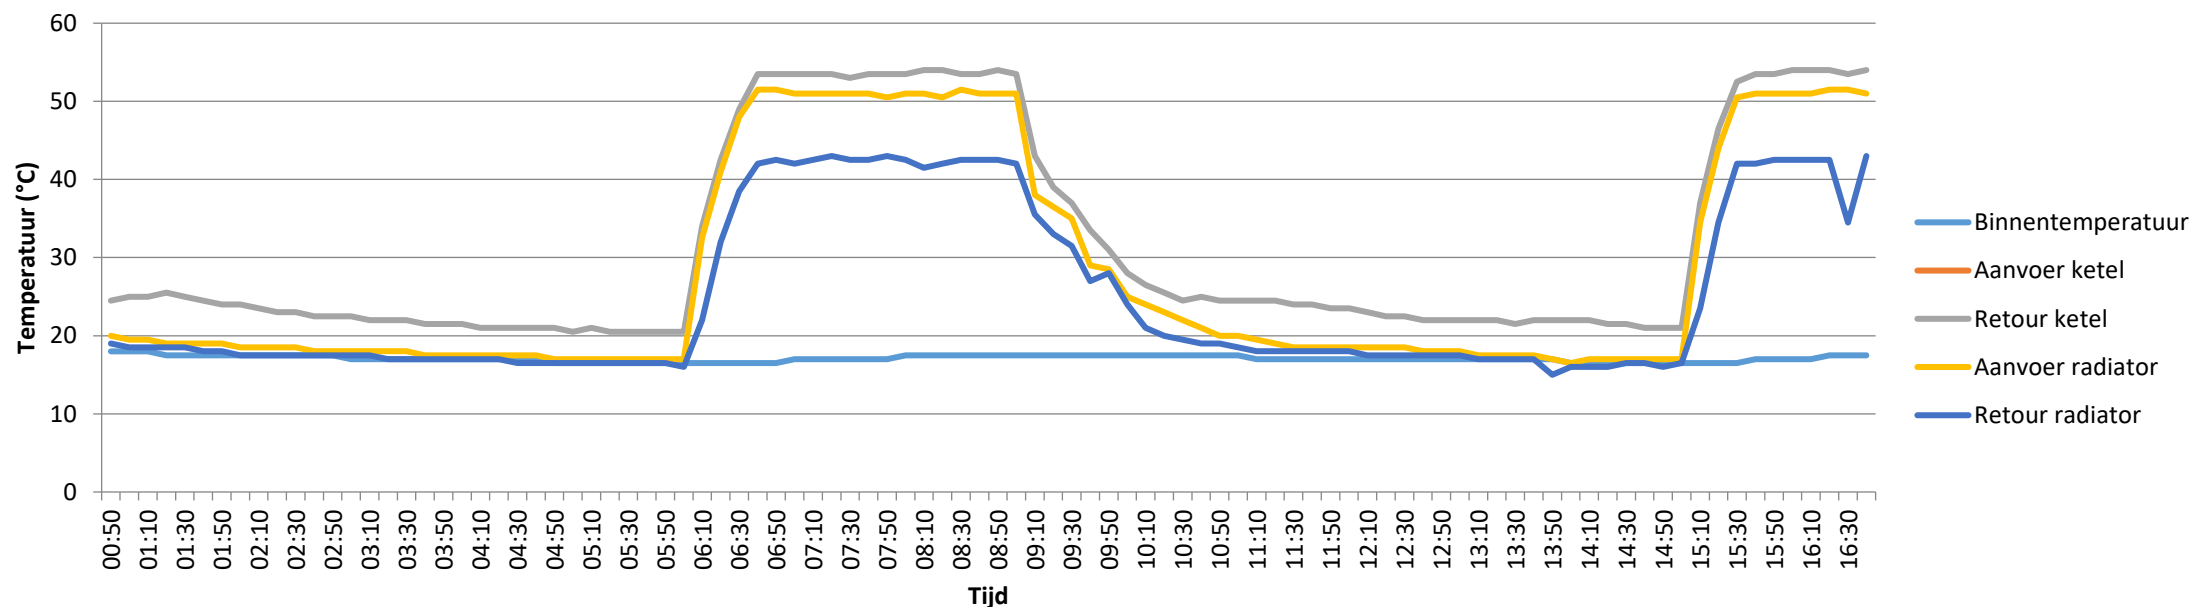
## Temperaturen rondom koudste moment

De ketel levert tussen 06:00 en 09:00 warmte, maar de temperatuur in de woning stijgt nauwelijks. Dit kan erop wijzen dat de woning onvoldoende geïsoleerd is, waardoor veel warmte verloren gaat. Het temperatuurverschil tussen de aanvoer en retour van de radiator is klein, wat betekent dat er weinig warmte wordt afgegeven aan de ruimte. Dit komt vaak door een te snelle doorstroming. Door het systeem waterzijdig in te regelen kan dit worden verholpen. De ruimtetemperatuur loopt niet snel terug wanneer het systeem uitgaat. De woning lijkt dus voldoende geïsoleerd voor verwarmen met een aanvoertemperatuur van 55 graden.
